Installation de Stockage de Déchets Non Dangereux de la Butte Bellot

Rapport d'activité Année 2022

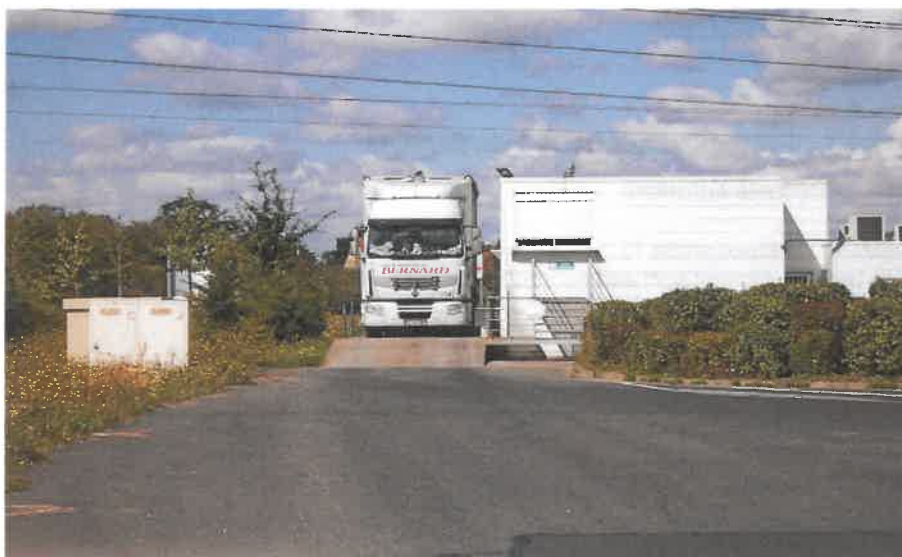
Photo 1 - Poste de contrôle

2. Pesée du véhicule avant et après vidage par le biais du pont bascule (capacité 50 tonnes) présent à l'entrée du site. L'agent d'accueil enregistre les informations suivantes et délivre un bon de pesée :

Un contrôle de la non-radioactivité des chargements est également réalisé de façon automatique et systématique, via un portique installé en amont du pont. En cas d'alarme le personnel applique le mode opératoire correspondant, à savoir immobilisation et isolement du véhicule sur site et intervention d'une entreprise spécialisée.

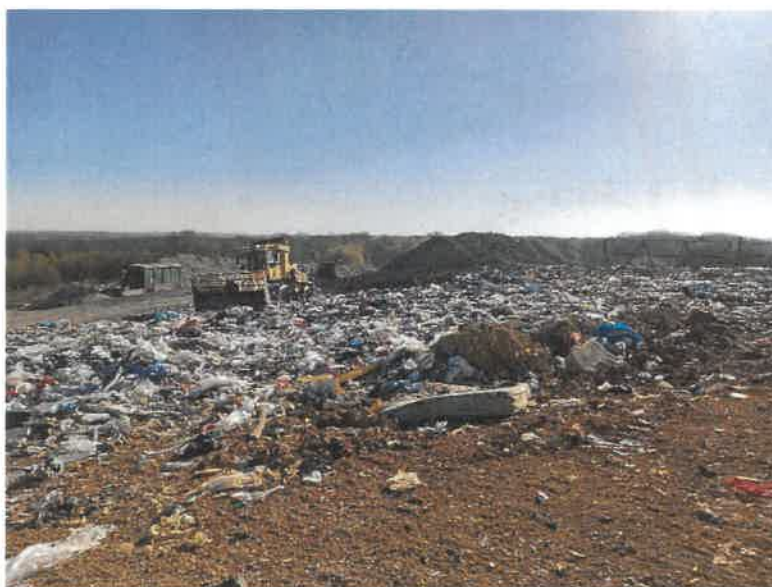
Photo 2 – Casier 1 en exploitation

Les déchets sont déchargés à partir d'un quai, puis repris jusqu'à la zone d'exploitation. Ils sont ensuite étalés et compactés en couches successives. Un recouvrement de la zone avec des matériaux inertes (terre issue des matériaux du site ou gravats) est réalisé en fin de journée afin de prévenir les odeurs et les envols.

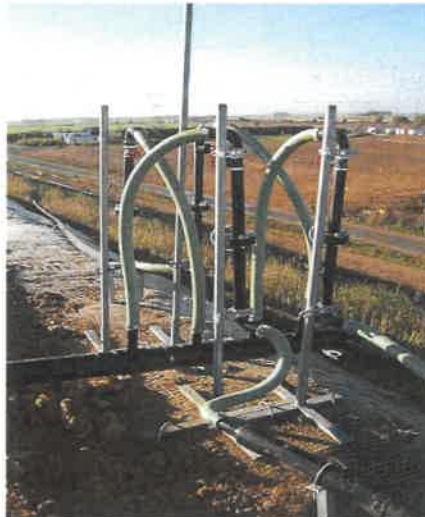
Photo 4 – Station de réglage puits biogaz

Ce suivi, réalisé de façon mensuelle par l'entreprise spécialisée SUEZ Bio Energie, consiste en un réglage et une analyse qualitative de l'ensemble des puits de captage. La vérification et la maintenance de la torchère sont également assurées durant cette prestation.

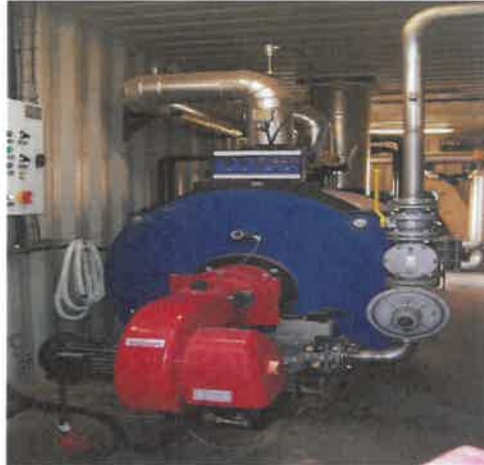
Photo 6 – Chaudière

Cette unité se compose d'une chaudière d'une puissance d'1MW thermique, pour une consommation en biogaz d'environ 200 Nm³/h à 50% de méthane.

Elle n'est mise en service que lors d'arrêts de l'unité de valorisation électrique ou de température basse afin de maintenir l'apport de calories vers la station de traitement de lixiviats.

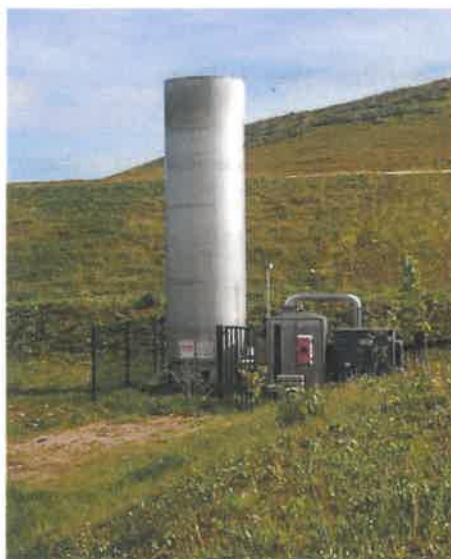
Photo 7 – Torchère de type GG 1000

Le traitement s'effectue par combustion des gaz collectés à une température supérieure à 900 °C, conformément aux prescriptions réglementaires.

La torchère ne sert actuellement qu'en relais du moteur, ou lors d'arrêt technique de celui-ci, et ceci dans le but de maintenir un dégazage efficace du site.

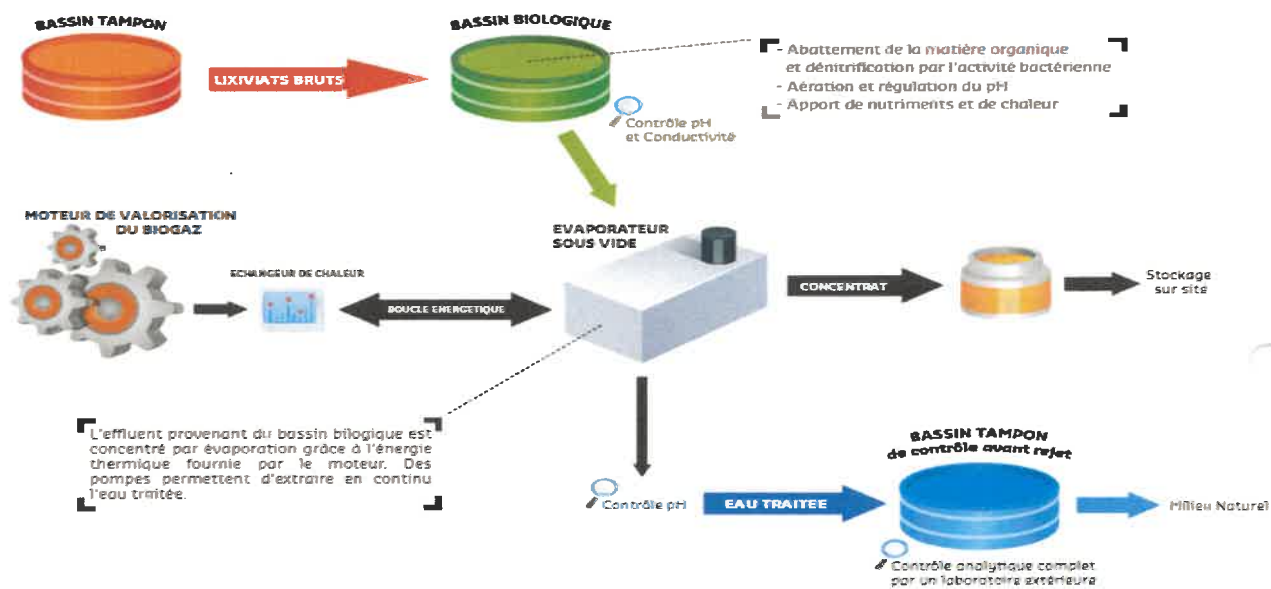
Figure 3 –Principe de fonctionnement de l'unité de traitement

Cette unité, d'une capacité de 50 m³/jour, est composée de deux phases de traitement : l'une est biologique (boues activées) et l'autre physico-chimique (filtration et évapo-concentration).

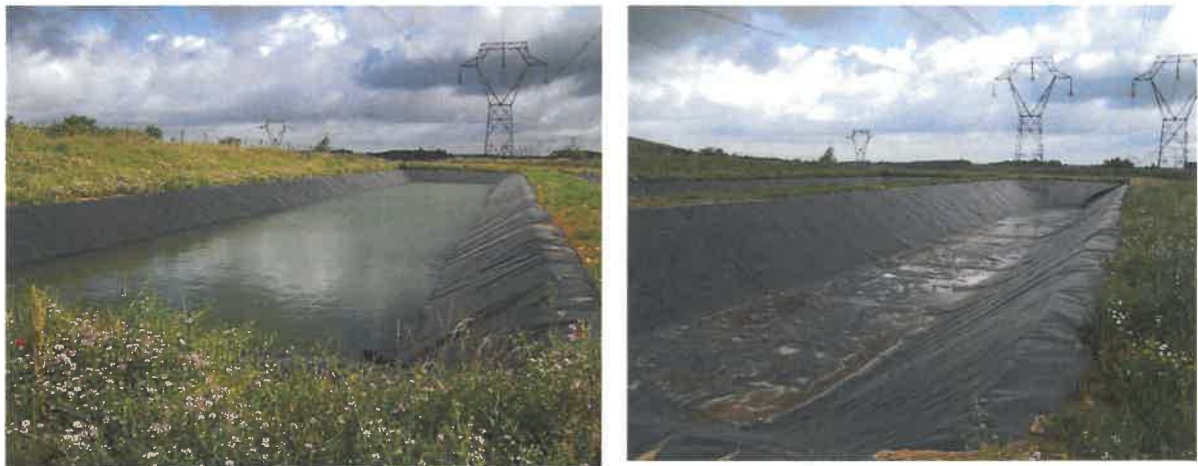
Photo 9 – Bassins de stockage des condensats

L'effluent traité (condensat) est stocké dans deux bassins de 2 000 m³ chacun, remplis alternativement à hauteur de 80% de leur capacité.

A noter que le débit de rejet ne doit pas dépasser 10 m³/h. Pour s'assurer du respect de cette exigence, un système de vannes et débitmètre a été mis en place sur la canalisation de sortie des bassins

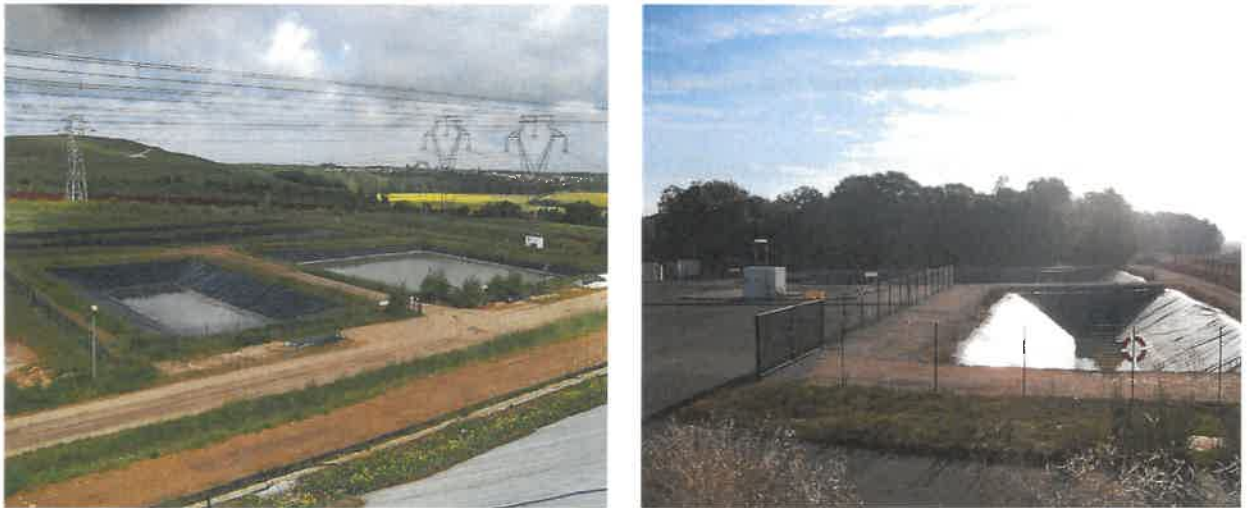
Photo 10 – Zone des bassins Ouest et Est

La surveillance des eaux de surface se fait par le biais de deux bassins, l'un situé à l'Ouest et l'autre à l'Est du site.

Le rejet dans le milieu naturel est conditionné par l'ouverture d'une vanne asservie au système de télégestion. Par défaut, cette vanne est en position fermée. Elle ne s'ouvre que si les deux conditions suivantes sont réunies simultanément :

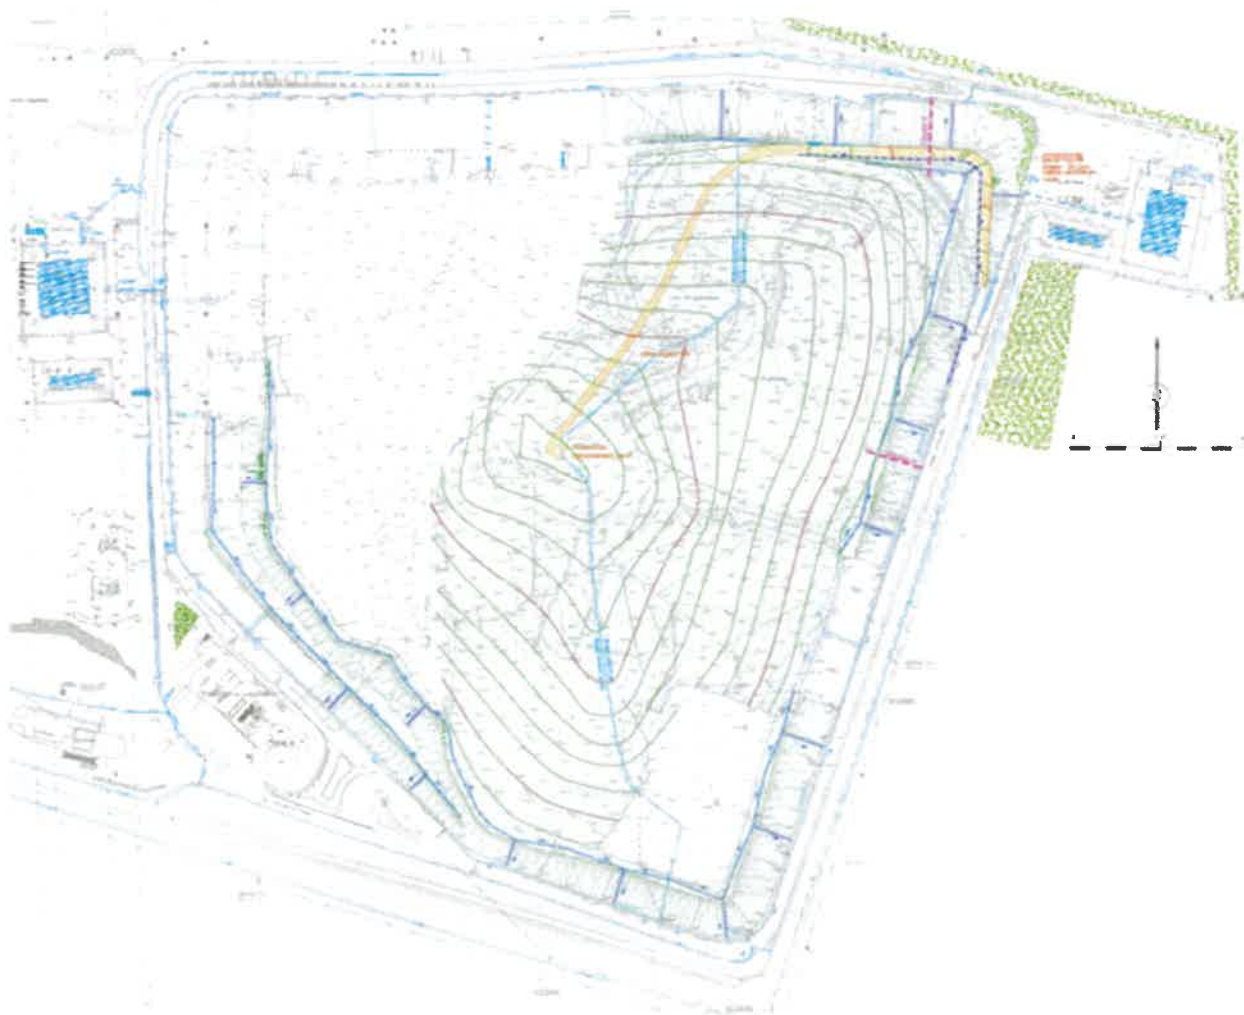
Figure 7 – Emprise des zones à réaménager

Ces travaux débutés en septembre 2021 ont été achevés en octobre 2022. Ils ont débuté par la fin du casier 6 et ensuite vers le casier 5B, le casier 5A le casier 2 et le casier 1. Ces travaux consistent en la mise en œuvre du complexe d'étanchéité composé d'une géomembrane et d'un géotextile de drainage, et de la couverture minérale et végétale. Le réseau biogaz provisoire est ensuite réalisé en définitif.

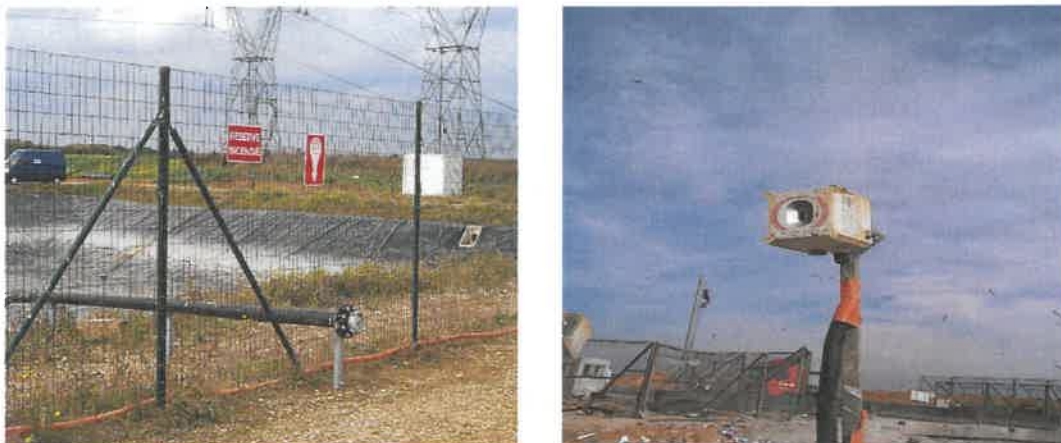
Photo 14 – Point de pompage pour les sapeurs-pompiers et détecteur de départ de feu

Par ailleurs et en cas de fortes chaleurs le système peut être associé, notamment en week-end, à la réalisation de rondes par une société spécialisée. Au cours de l'année 2022, nous avons eu aucun départ de feu à signaler sur l'exploitation.

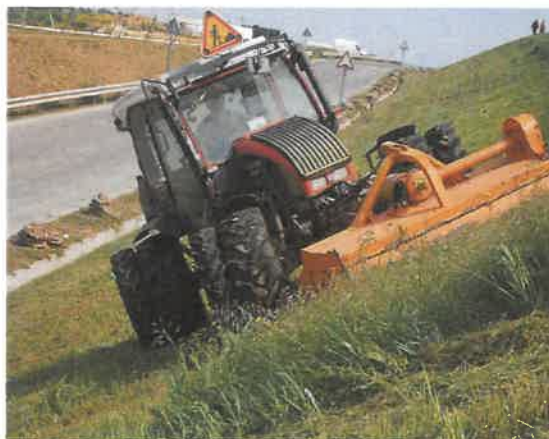
Photo 14 – Opération de fauchage des talus

L'entretien des espaces verts du site, et réalisé suivant un planning et un objectif visant à favoriser la biodiversité sur le site. Pour exemple les fauchages de zones peu sensibles sont réalisés tardivement.

Les déchets issus du broyage des zones réaménagées sont laissés sur place afin de contribuer à l'enrichissement du sol.
