CSS site de Moisenay

Commission de suivi de site

Site de Moisenay
en post-exploitation

8 juin 2023

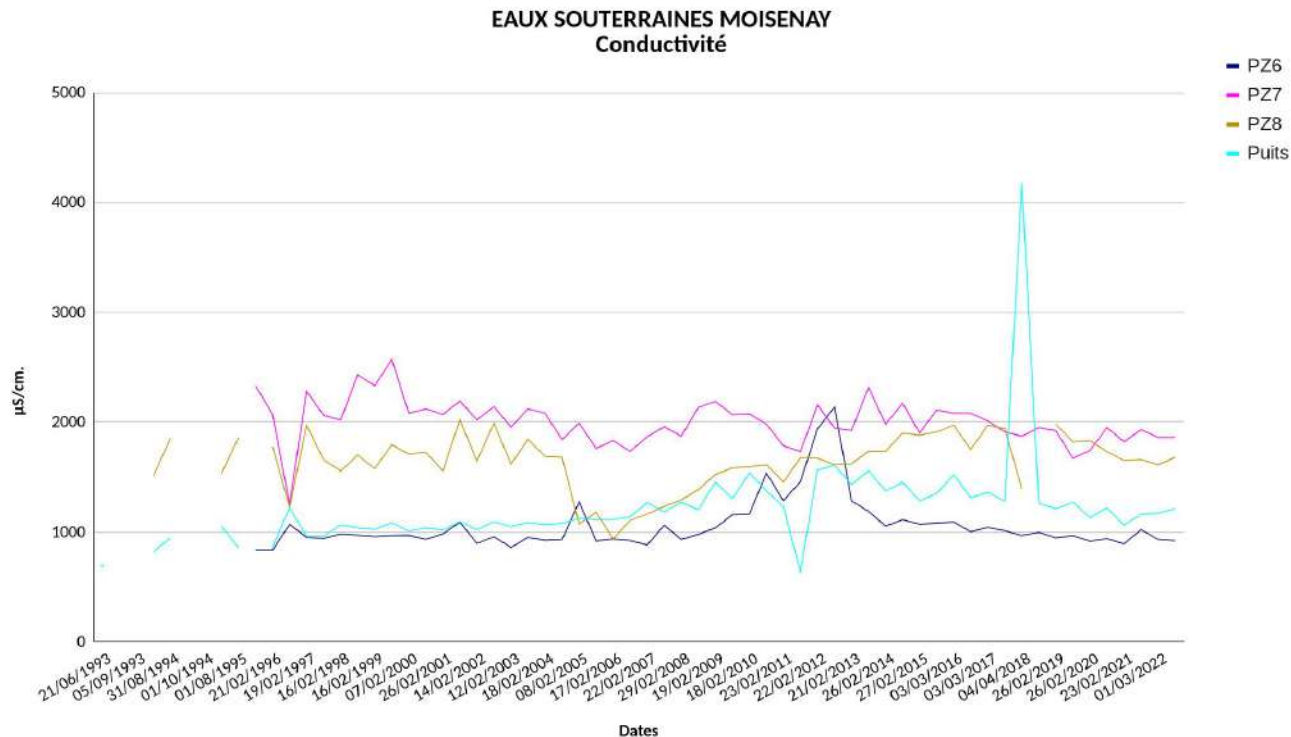
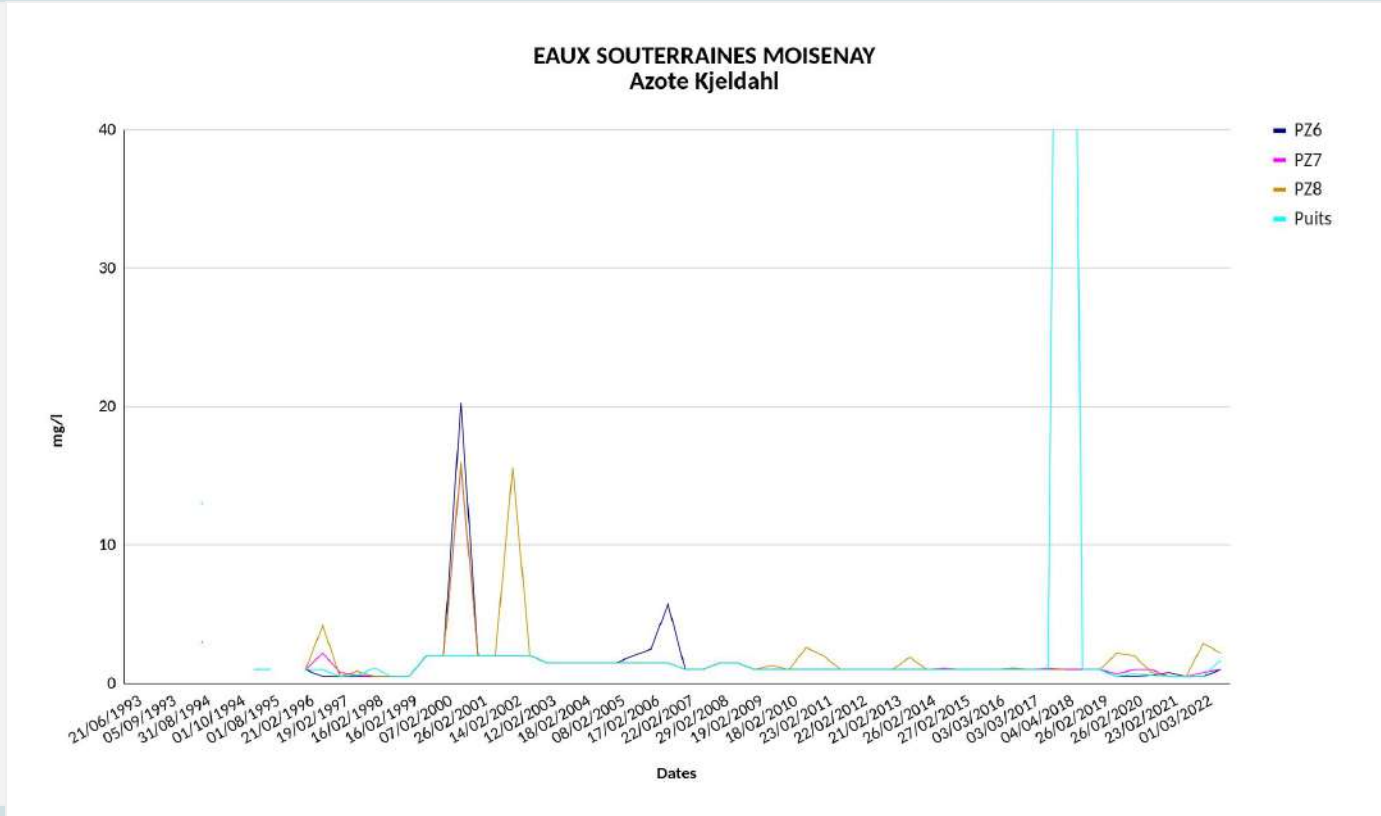
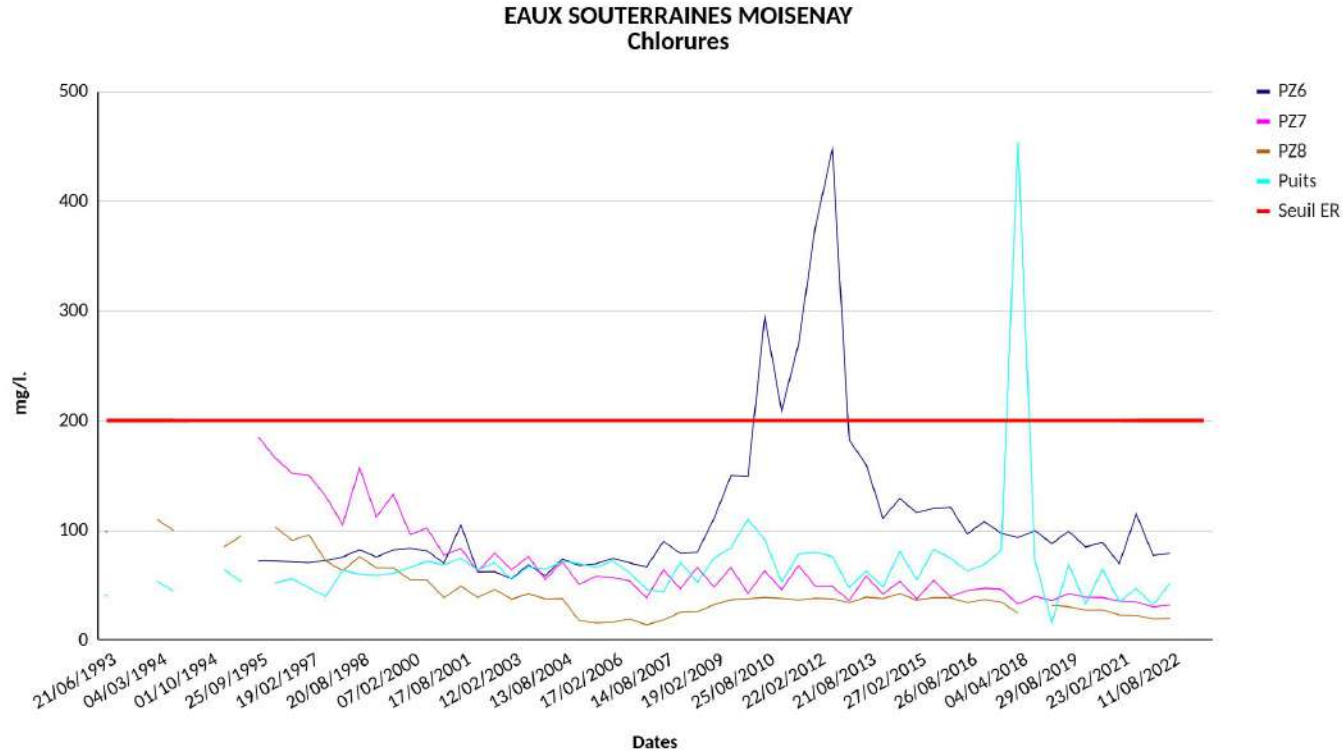
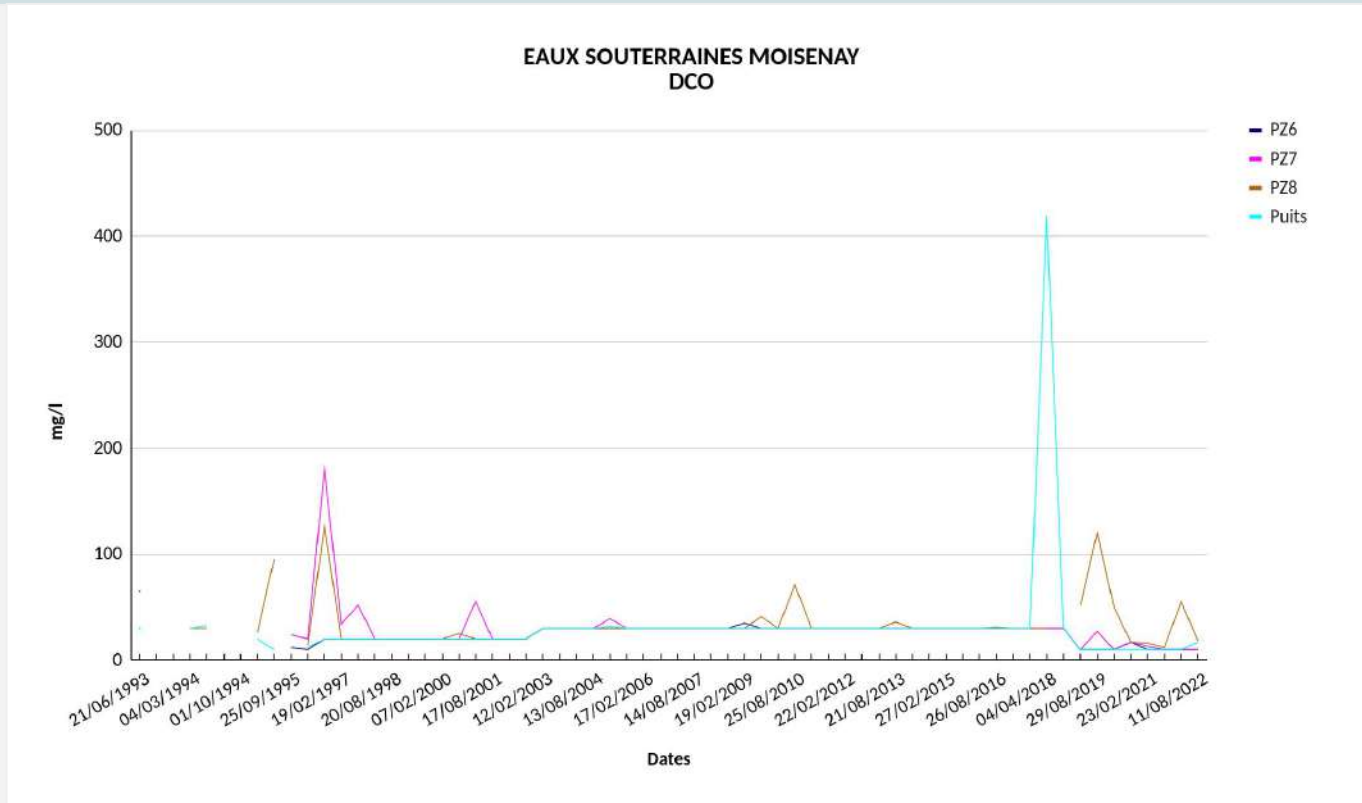
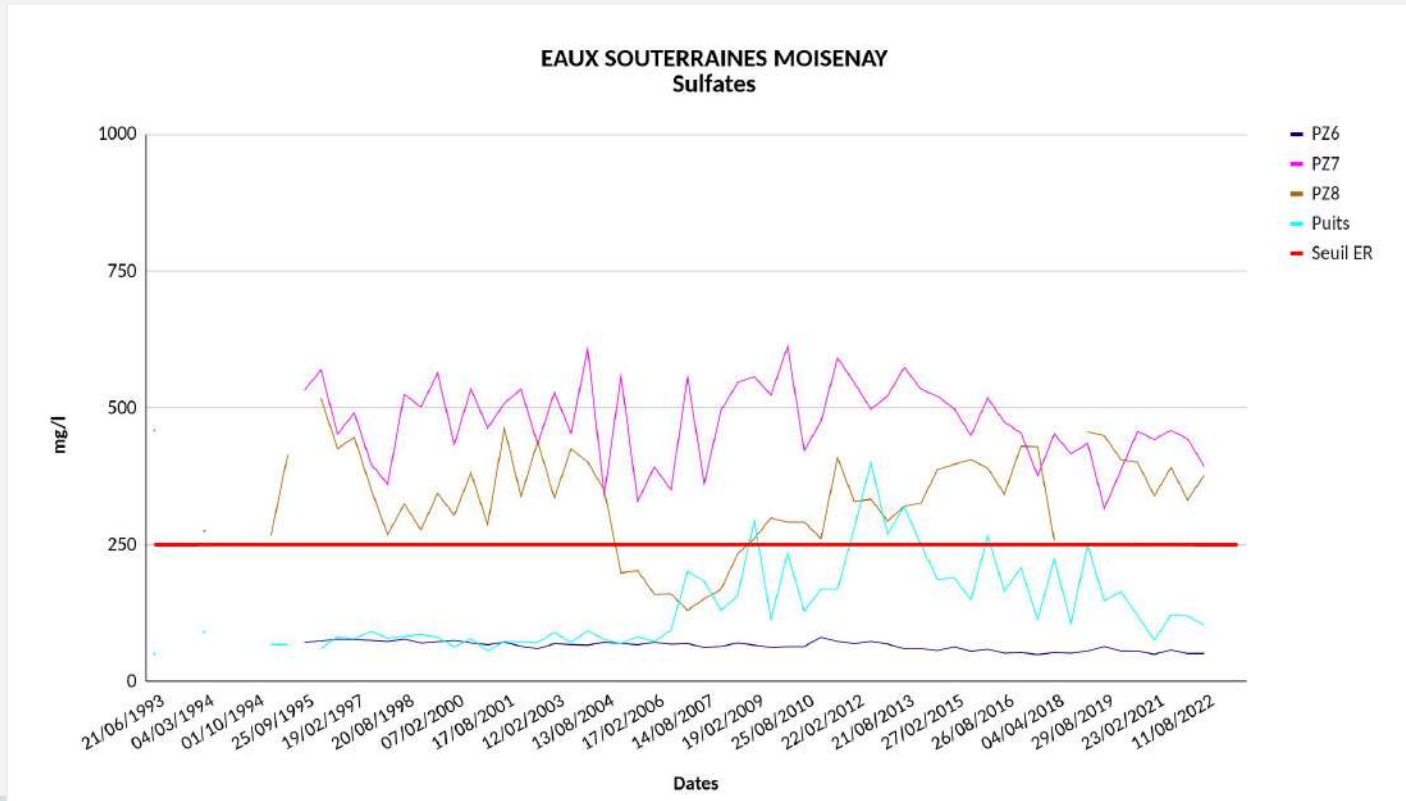
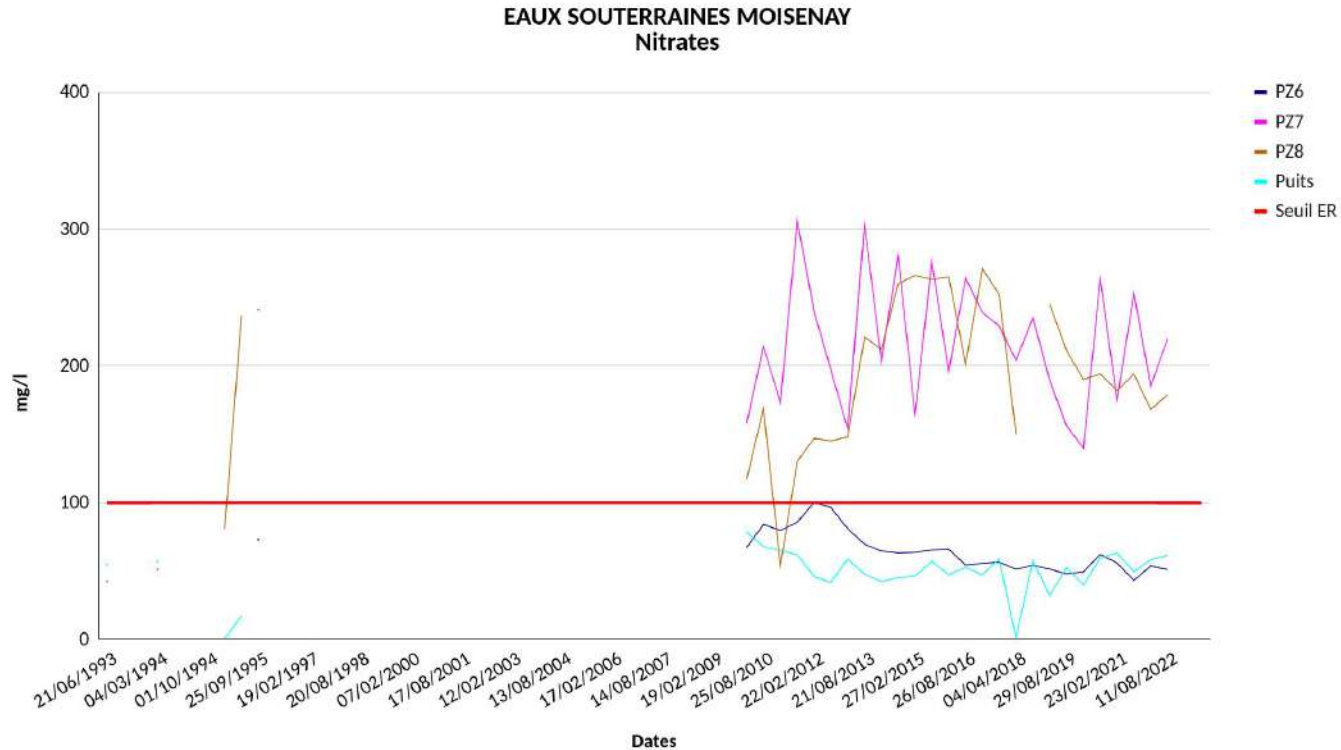
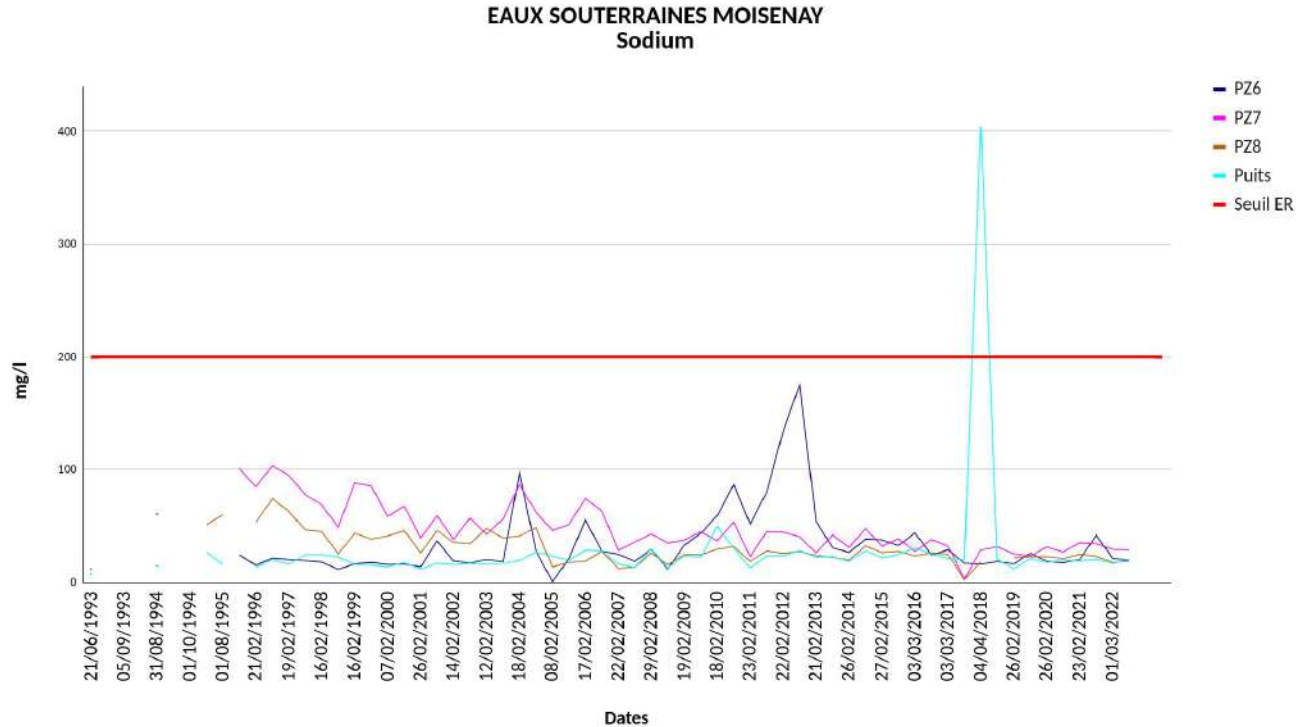
On observe des teneurs en nitrates et sulfates plus élevées dans les piézomètres PZ7 et PZ8. L'évolution reste stable depuis le début du suivi.

« Au regard des éléments présentés ci-dessus, on observe un faible impact en aval proche du C.E.T. de Moisenay sur la qualité de la nappe et devra être surveillée lors des prochaines campagnes de prélèvements d'eaux souterraines. »
